Factores biofísicos y antrópicos de la cuenca del río Mandinga y su influencia en la destrucción del ecosistema manglar de Barra Salada, Sonsonate, El Salvador

Biophysical and anthropic factors of the Mandinga River basin and its influence on the destruction of the mangrove ecosystem of Barra Salada, Sonsonate, El Salvador

Nicolás Atilio Méndez-Granados¹

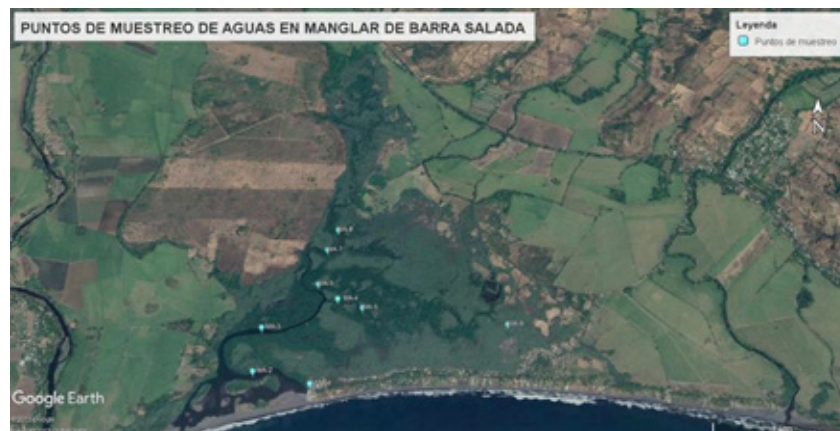
Figura 3. Puntos de muestreo de agua para determinar salinidad, manglar Barra Salada, Sonsonate.

Muestreo en el estero: Se seleccionaron zonas específicas, considerándose las siguientes: a) zonas cercanas a asentamientos humanos; b) zonas cercanas a fuentes contaminantes; c) zona de transición de río y estero; e) zona cercana a la frontera agrícola; todos se tomaron en marea alta, baja y con bocana cerrada (Figura 3).

para determinar la salinidad se tomaron las muestras de agua en el interior del estuario, principalmente en los canales que drenan este; una vez tomadas las muestras se transportaron en frascos de plástico, en una hielera con hielo, hacia el laboratorio de suelos de la Facultad de Ciencias Agronómicas de la Universidad de El Salvador, donde fue determinada a través de un medidor portátil de la Serie Orión Star A329 (Thermo Scientific), la unidad de medida obtenida para determinar salinidad es de partes por mil (‰). Los datos de pH y temperatura del agua tomada en cada uno de los sitios de muestreo fueron obtenidos en el sitio; para la temperatura se utilizó un termómetro Fisherbrand de 76mm inmersión.

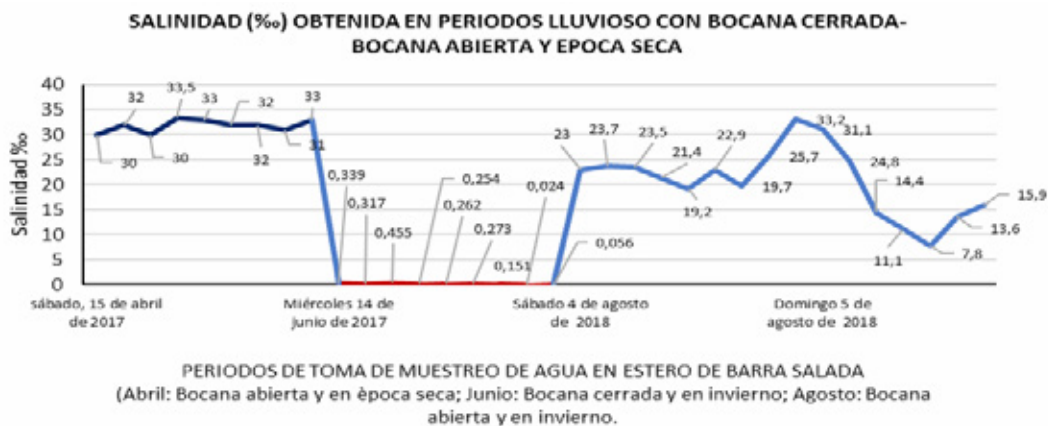
Figura 5. Comportamiento de la salinidad en el agua del Estero de Barra Salada en época seca y lluviosa, con bocana abierta y cerrada.

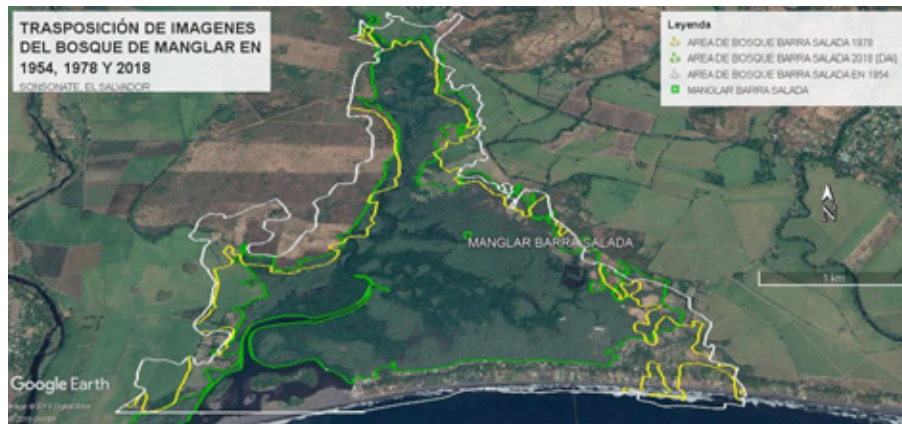
Figura 9. Evolución del uso del suelo en el manglar de Barra Salada según Ortofotografía de 1954 (Fuente: CNR, Proyecto USAID/IMCCW/DAI (Development Alternative Incorporated)).

El área del bosque de Barra Salada para 1954, era de 648.38 has.; para 1978 de 484.20 has y para 2018, se estima en 414.4 has. (Figura 9). Son 64 años en los que se logra ver un cambio gradual en la cobertura forestal en el manglar. Tomando de base el año de 1954, se ha logrado

determinar que el área total de este bosque comprendía vegetación en transición, bosque de manglar puro y denso, áreas de bosque de manglar poco denso, salares (espacios donde se obtenía sal de manera artesanal), zonas sin manglar (en el interior del bosque), embarcaderos y el cauce principal del Estero.

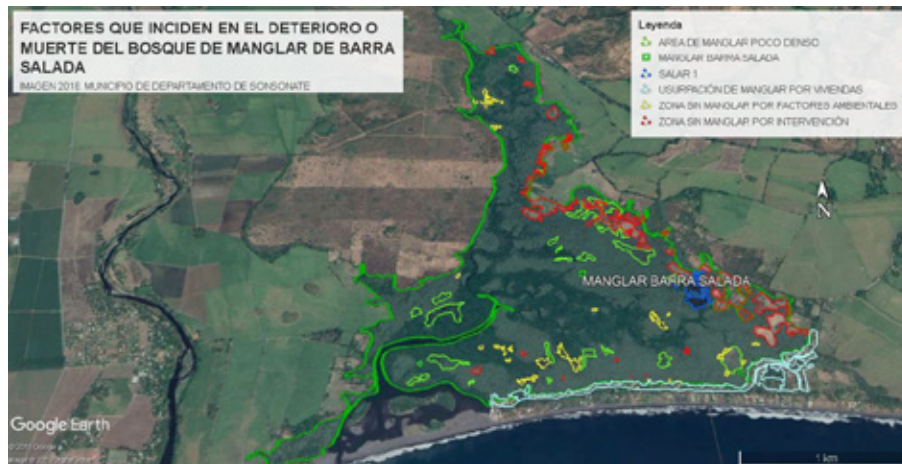
Figura 10. Factores que inciden en el deterioro o muerte del bosque de manglar de Barra Salada.
Fuente: Mapa Google 2016, LIDAR 2017 y visitas de campo.
